**“Catastro técnico de la infraestructura hidráulica
de la ciudad de La Paz, Baja California Sur”**

**“Actualización de catastro técnico de la
infraestructura hidráulica para la modelación
matemática de la red para el proyecto de
sectorización de redes de la Ciudad de La Paz”**

TOMO II.

"Catastro de la Red Hidráulica del Agua Potable"

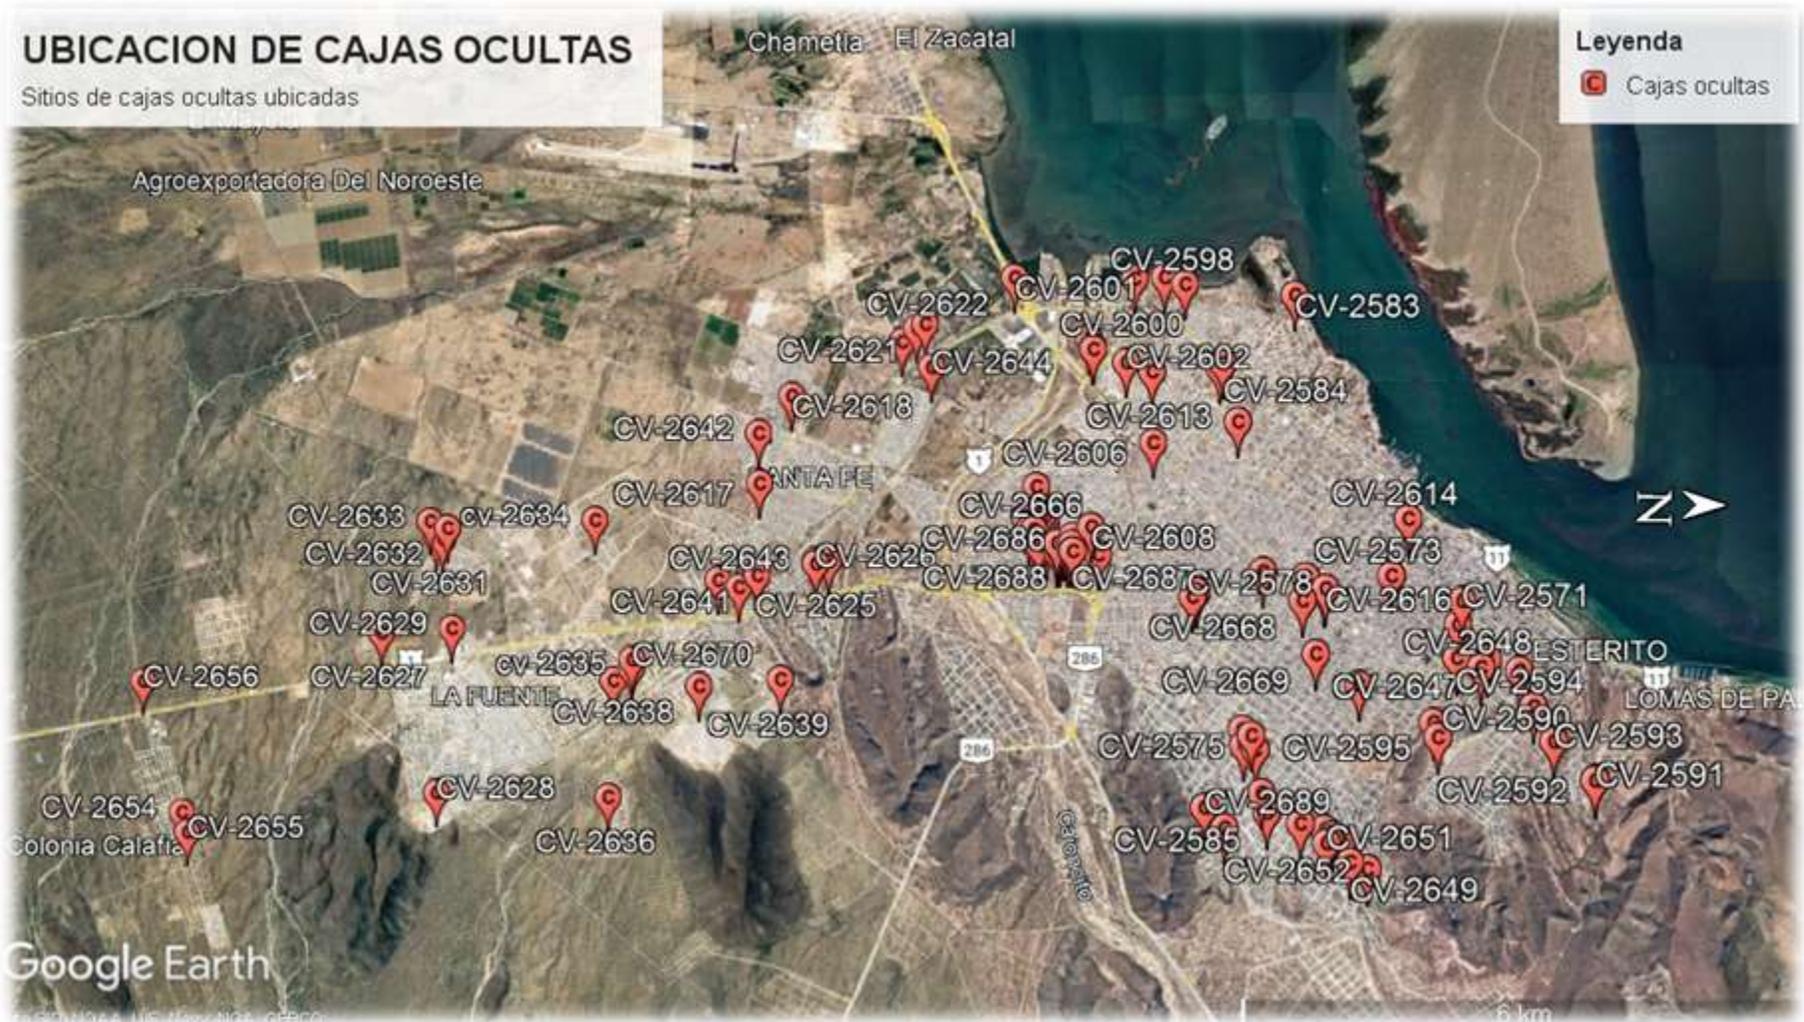
En el esquema se observa la detección y ubicación de cajas ocultas, son un total de 100 cajas de válvulas ocultas encontradas.

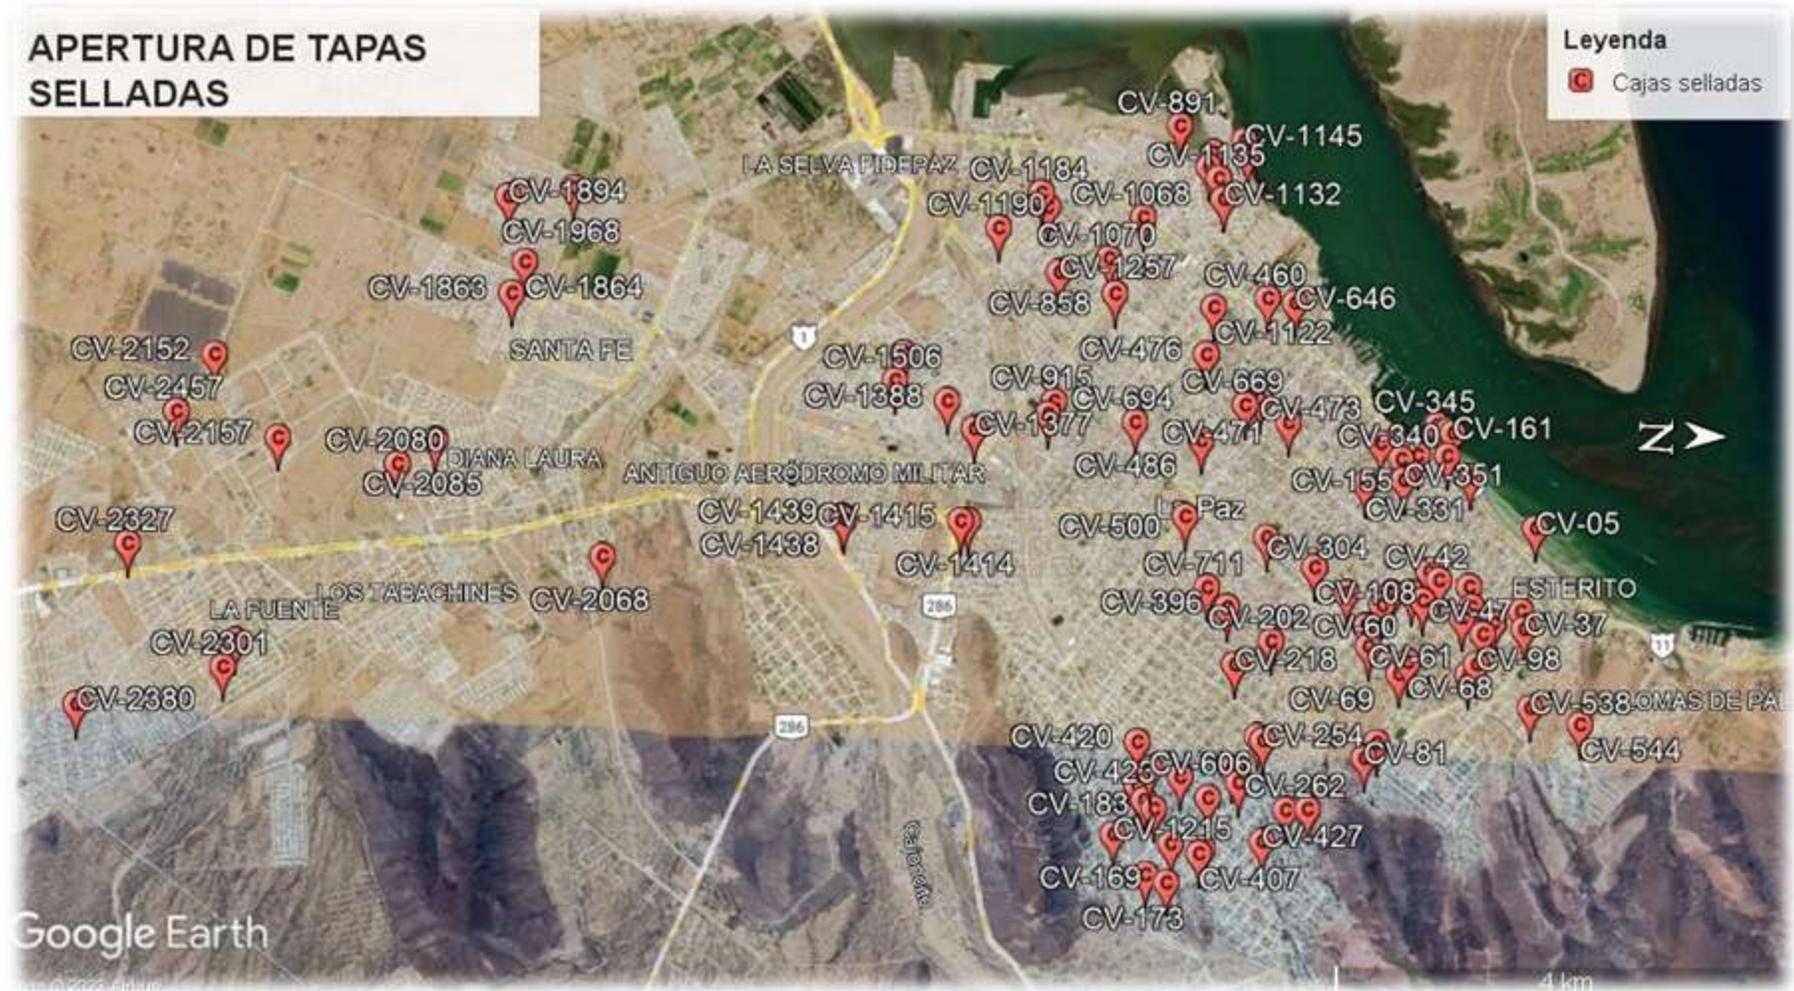
En el capítulo correspondiente a la inspección y referenciación de cajas de válvulas, fueron 120 cajas de válvulas en donde las tapas se encontraron selladas y se realizaron trabajos de apertura; se puede ver la ubicación de las cajas mencionadas en el esquema.

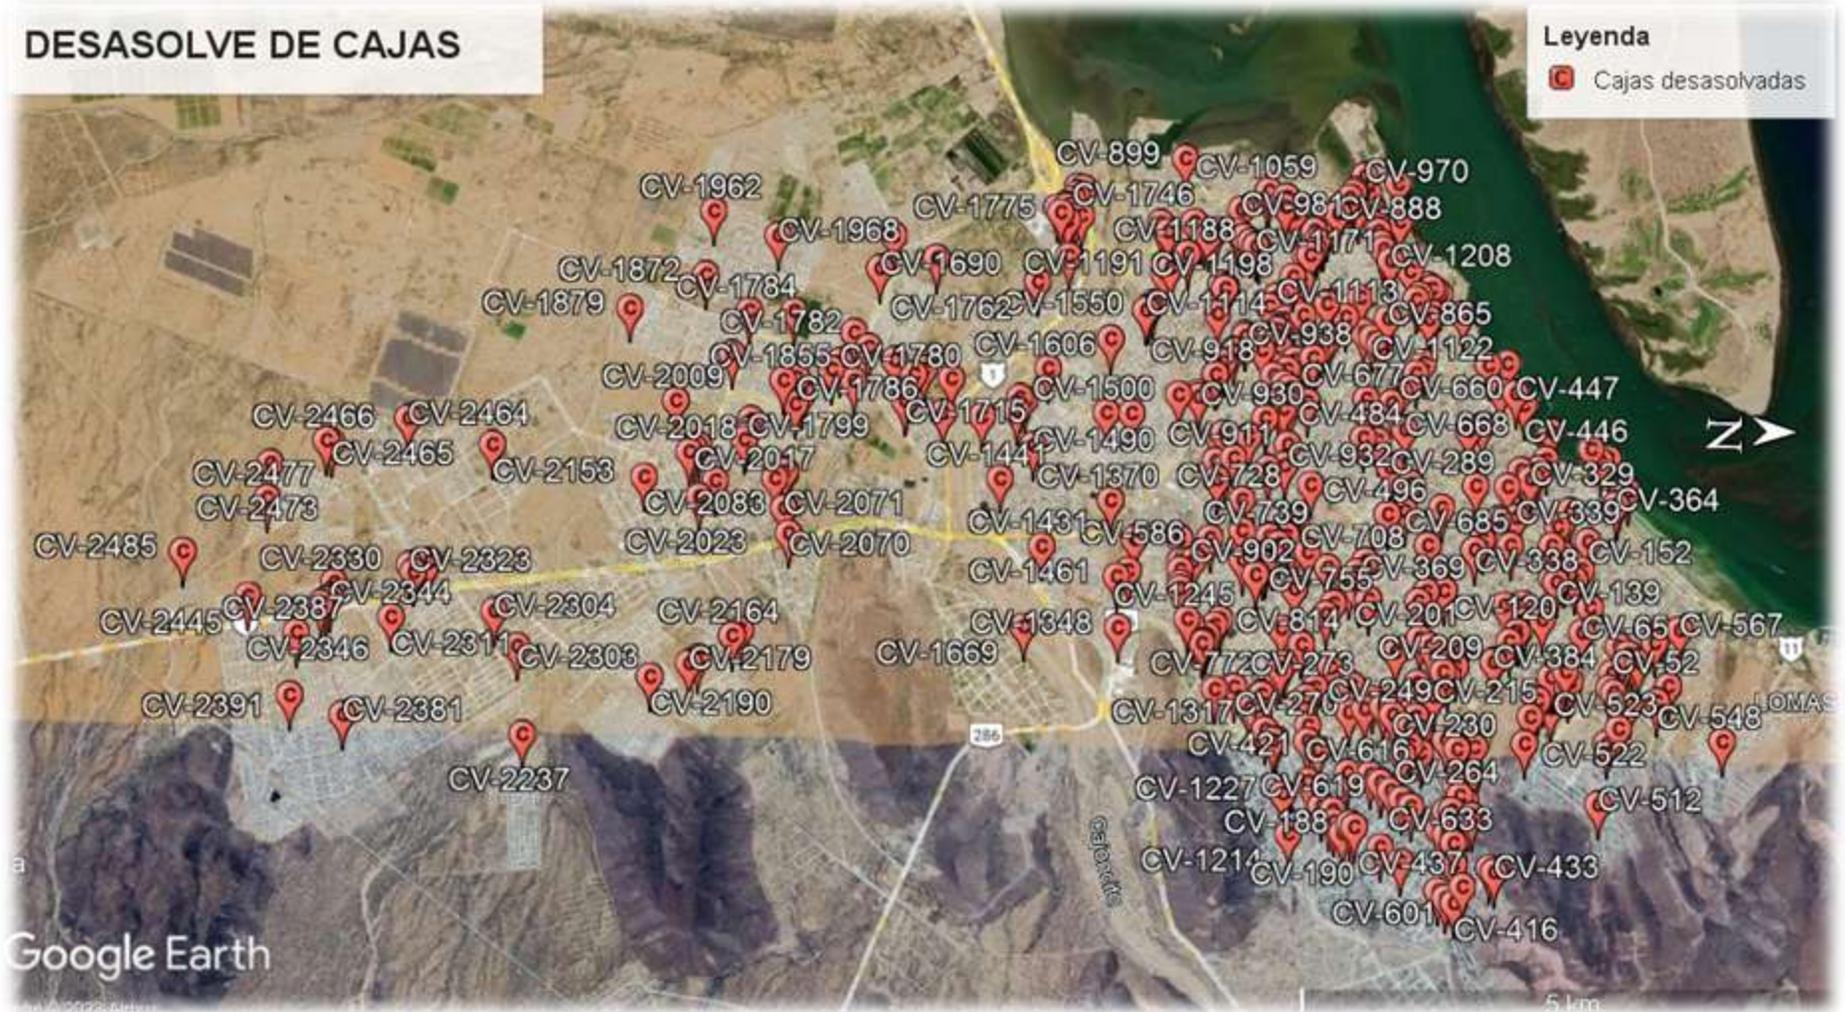
En la imagen se aprecia la ubicación de las 553 cajas de válvulas las cuales se encontraron azolvadas, por lo cual se les realizaron trabajos de desazolve.
