Comisión Estatal del Agua
Gobierno de Baja California Sur

“Catastro de Redes Hidráulicas de Todos Santos”

"Catastro de la Red de Alcantarillado Sanitario"

TODOS SANTOS

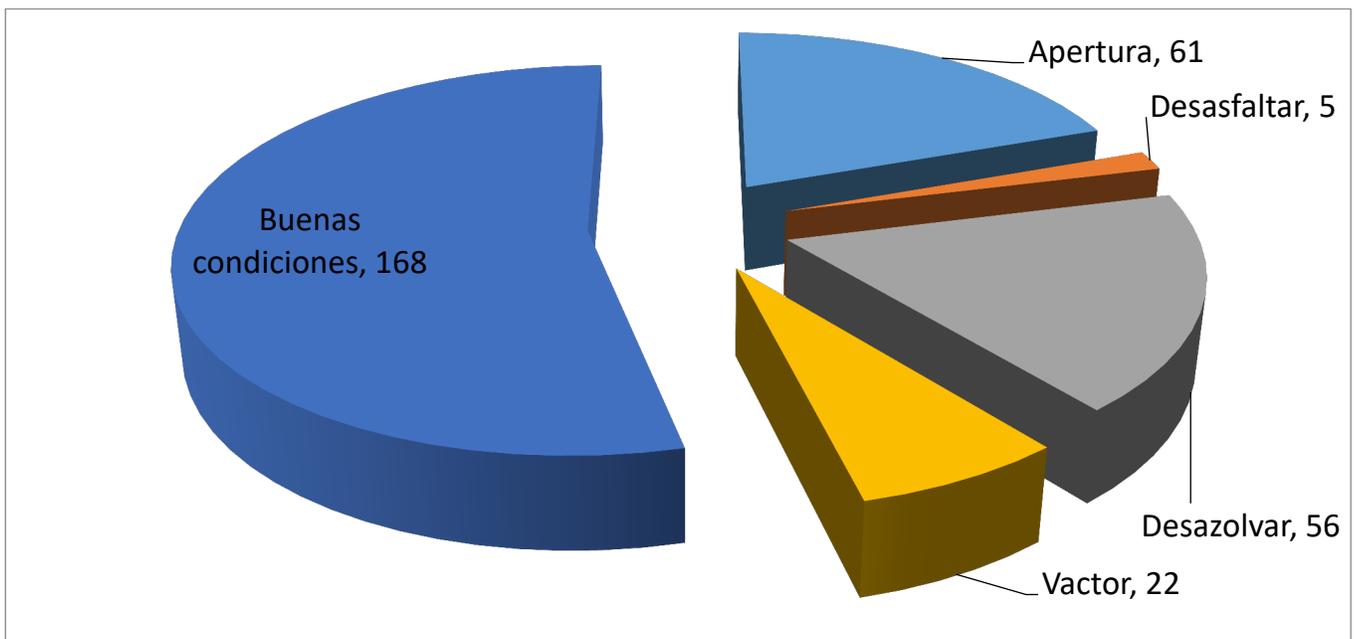
Derivado de los trabajos de inspección, se analizó la información levantada para conocer el estado y condición general de los pozos de visita. Como se puede observar en el siguiente gráfico se encontró que, de los 312 pozos de visita levantados, 5 se encontraban asfaltados, 61 sellados, 56 pozos se encontraron azolvados y 22 presentaron azolve siendo necesario el achique y desazolve con Vector.

Ubicación y nivelación de pozos de visita = 312

De los cuales:

Desasfaltado de brocales = 5

Apertura de brocales sellados = 61

Desazolve de cajas = 56

Desazolve Vector = 22

Sin trabajos requeridos = 168

Como parte de los alcances del presente estudio, se realizaron y programaron los trabajos para el desazolve, desasfaltado y apertura de brocales sellados, esto con la finalidad de conocer el funcionamiento de la red de alcantarillado ya que existe una gran cantidad de cajas en las que no fue posible visualizar la fontanería por encontrarse con esas condiciones.

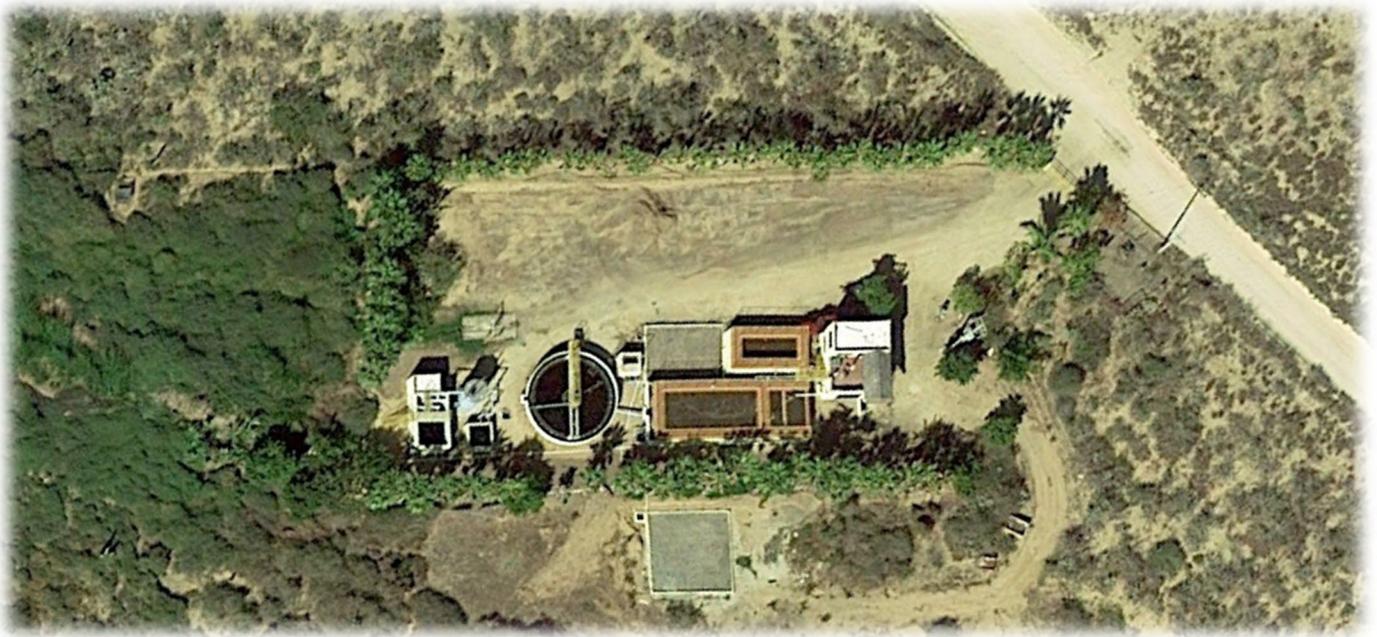
- **Planta de Tratamiento de Todos Santos.**

La planta de tratamiento de aguas residuales fue inaugurada en el año 2009 y es operada de manera particular. Fue diseñada para tratar un gasto medio de 15 l/seg. y poder crecer e instalar otros módulos a su costado hasta tratar un total de 30 l/seg.

Actualmente tanto el emisor de 6 plg de diámetro, como la misma planta de tratamiento se encuentran superados en su capacidad, esto debido al crecimiento acelerado que se ha venido dando en Todos Santos en los últimos años, haciendo indispensable la reubicación, nuevo trazo y diseño del emisor del cárcamo La Cachora a la planta de tratamiento así como la ampliación de la misma planta.

Vista general de la Planta de Tratamiento

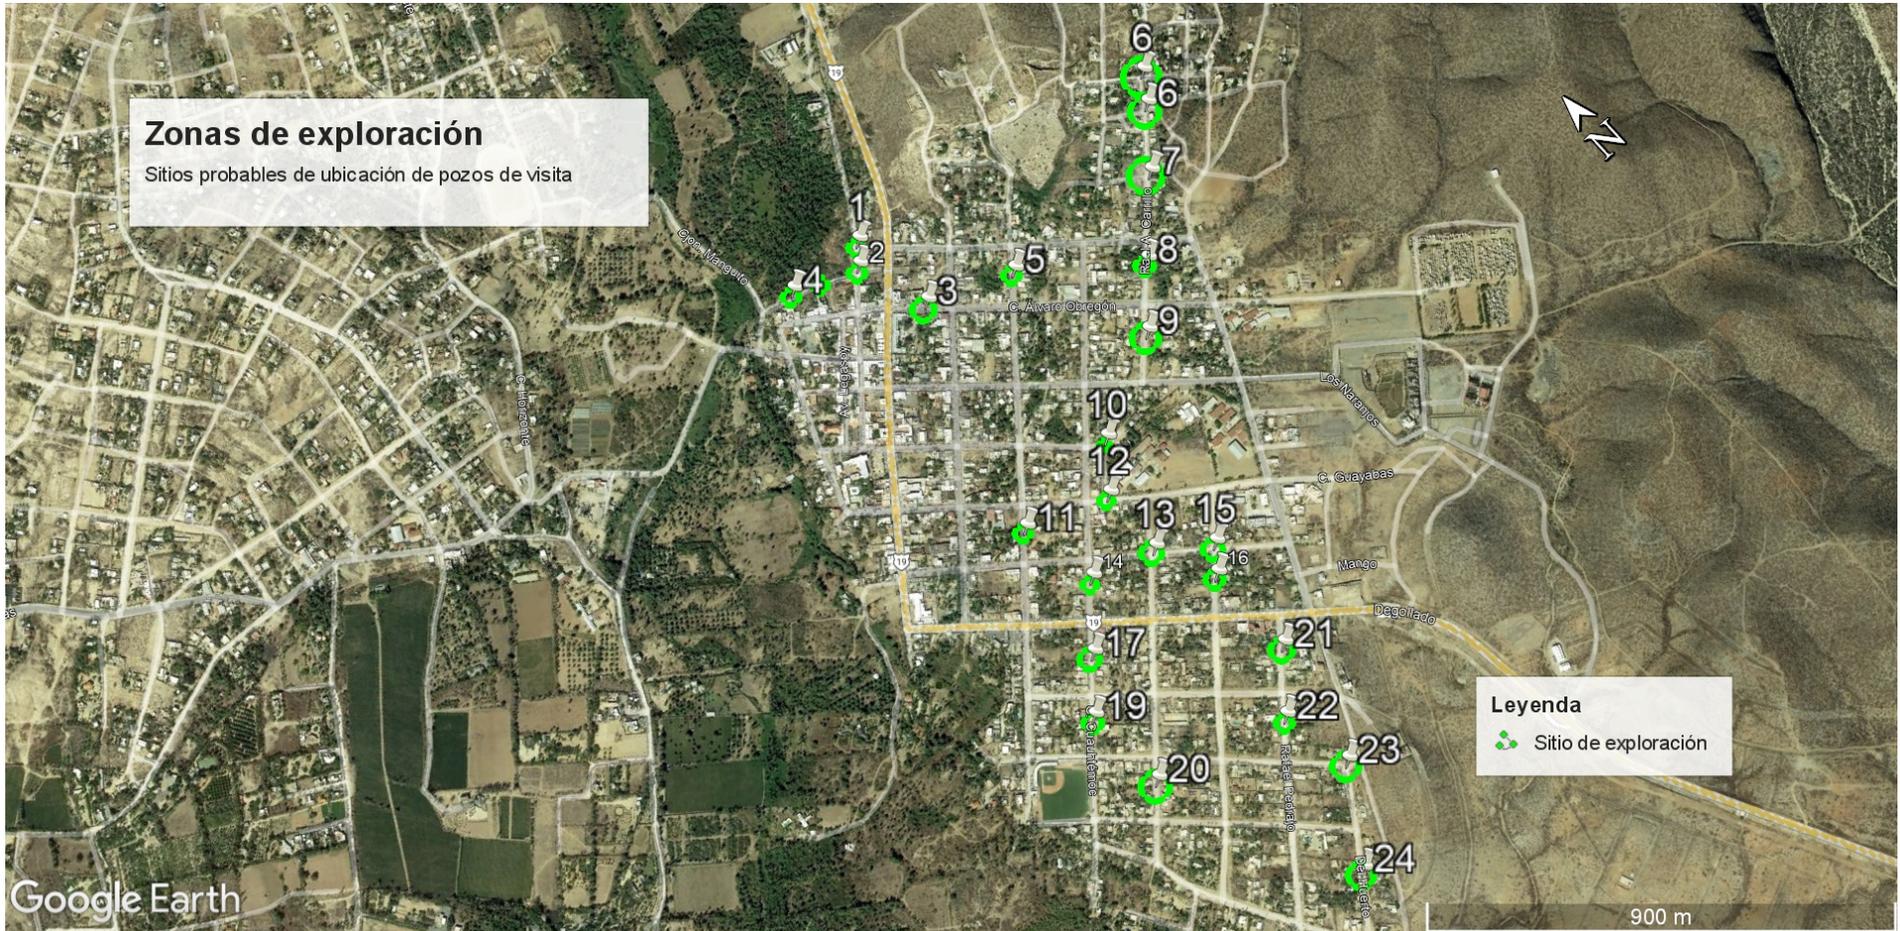
Se observan las zonas de exploración para la detección y ubicación de pozos de visita ocultos. De acuerdo al análisis de la infraestructura levantada, se trata de sitios probables donde existe infraestructura de alcantarillado y donde no fueron encontrados pozos de visita. Son un total de 25 sitios distribuidos en Todos Santos en donde en total fueron encontrados 7 pozos de visita ocultos.

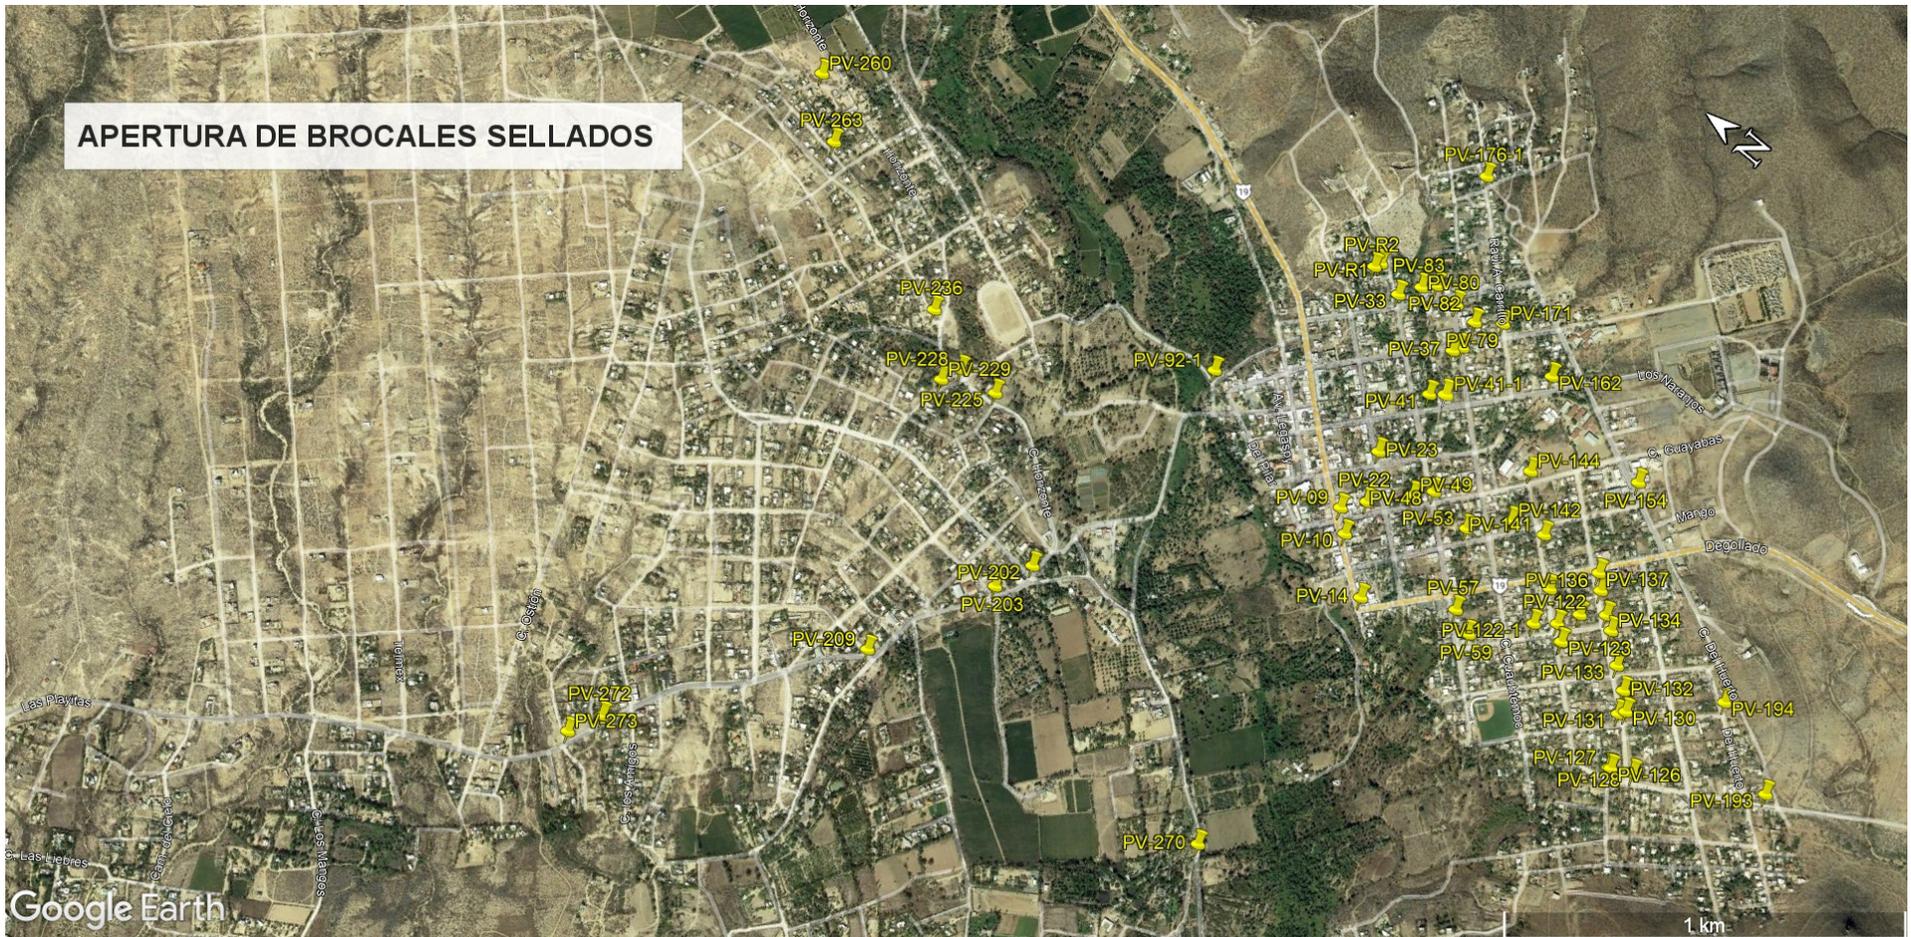
Como se pudo observar en el capítulo correspondiente a la inspección y referenciación de pozos de visita, fueron 61 pozos donde los brocales se encontraban sellados y se realizaron trabajos de apertura; en el esquema se puede ver la ubicación de los pozos de vista en cuestión.

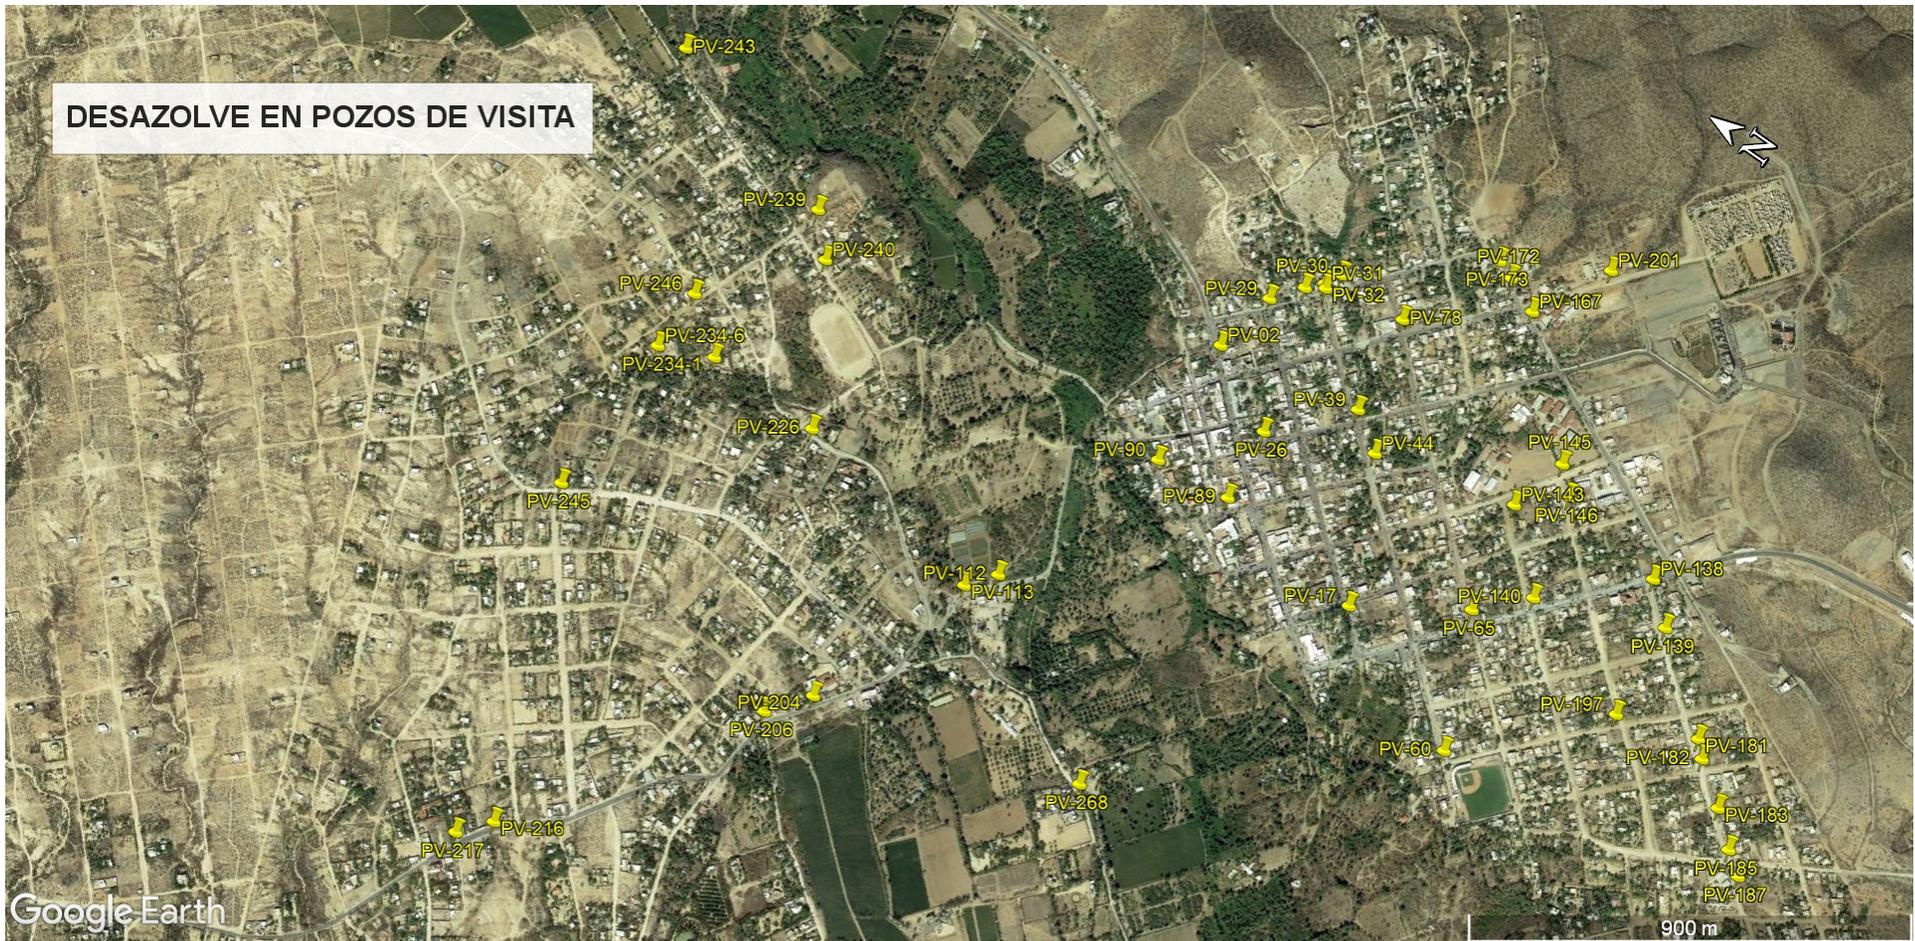
En la imagen se muestra la ubicación de los 56 pozos de visita que se encontraron azolvados de un total de 312 existentes. Al contar la mayoría de calles con terracería, aunado a que al tratarse de una localidad costera, se genera gran cantidad de tierra, lo que provoca el azolve en este tipo de estructuras. Fueron 30 pozos de visita a las cuales se realizaron trabajos de desazolve.

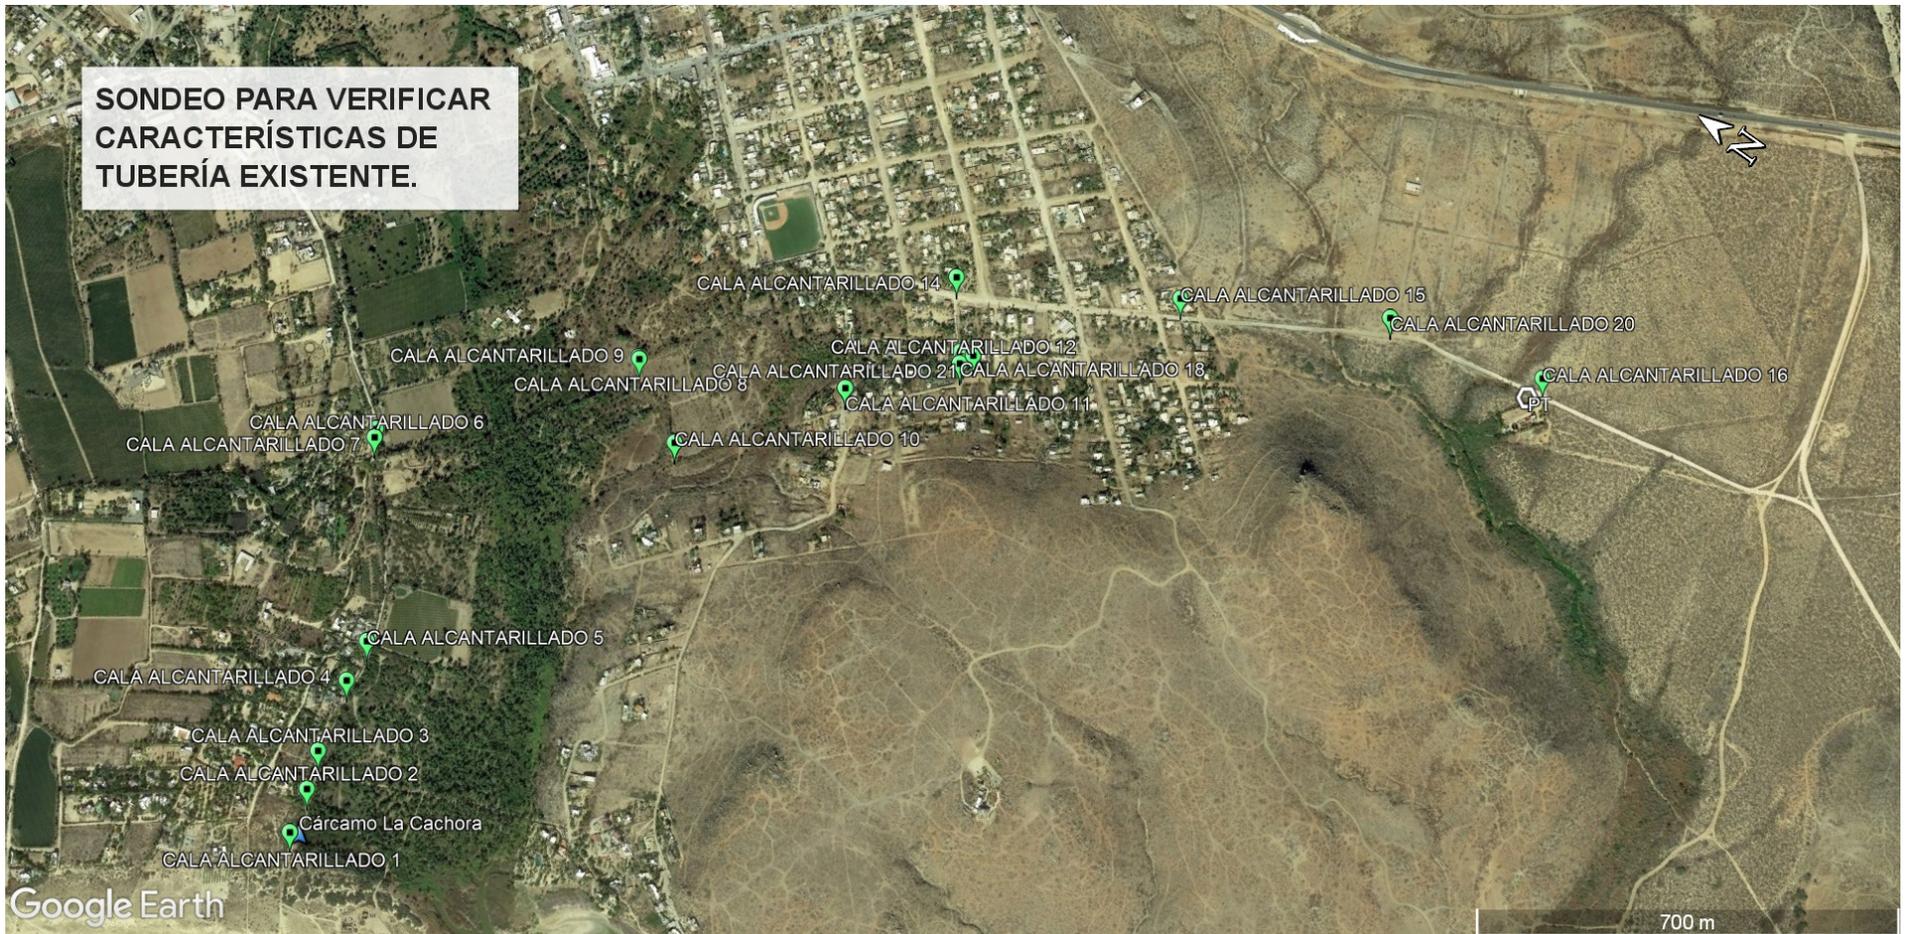
Dentro del sistema de alcantarillado no se cuenta con información del trazo y características de la tubería que se tienen en líneas a presión, como lo son los emisores de las plantas de tratamiento de La Cachora y San Vicente. Con la finalidad de conocer las características de la red, se realizaron un total de 21 sondeos tipo calas las cuales se presenta la ubicación en la presente imagen.
